පුරාණ දෝරදන්තික අමුණ

වන්දන රෝහණ විතානවි

පුරාවිද්‍යා අධ්‍යයන අංශය

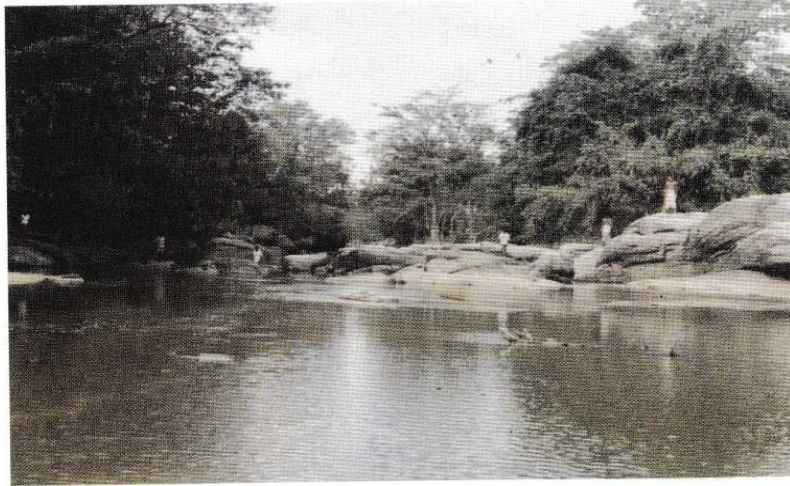
ගල් රැන නම් වූ ස්ථානයේ දැඳුරු ඔය මීටර් 110 ක පමණ පළලකින් යුක්තය. එහි වම් හා දකුණු ඉවුරු ආසන්නයෙන් ජලය ගලාබසින අතර මැද ස්වාභාවික දූපතක ලැප්පණ ඇත. මෙම දූපතේ ඉහළ කෙළවර සීමාවන්නේ මීටර් 5. 50 ක් පමණ උසැති මීටර් 40 ක් පමණ පළලැති ගල් පර්වතයකිනි. එය ඔය පහළට හා දෙපසට බැවුම් වන ස්වරූපයකින් ඔය දෙසට බැවුම් වේ. (ජායාරූපය 1)

දෝරදත්තික පුරාණ අමුණ ඉදිකර තිබුණ ස්ථානය

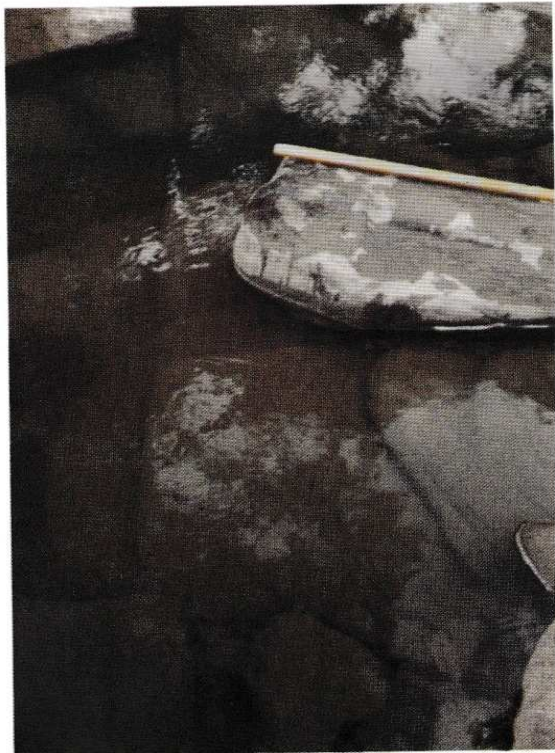
මෙම අමුණ ඉදිකිරීම සඳහා ඔය මධ්‍යයේ හා වම් ඉවුරේ පිහිටි ස්වාභාවික ගල් තලාව උපයෝගී කරගෙන තිබෙන බව ගවේෂණය මගින් පැහැදිලි විය. විවිධ ස්වාභාවික ගලේ කපන ලද කැපුම් සලකුණුවලට හිරකර මෙම අමුණ ගොඩනගා තිබේ. තැන තැන විසිරී තිබෙන ඇතැම් ගල් පුවරුවල විශාලත්වය අනුව නිගමනය කළ හැකි වන්නේ සෘජුවම ජල ප්‍රවාහයට මුහුණ දීමට හැකිවන ආකාරයෙන් වඩාත් බර ගල් පුවරුවලින් අමුණු බැම්ම ඉදිකර තිබෙන බවට. මෙහි තිබෙන සකසන ලද ඇතැම් ගල් පුවරු ටොන් 15-20 අතර බර ප්‍රමාණයන්ගෙන් යුක්තය. අමුණ සඳහා යොදාගනු ලැබූ විශාල ගල් පුවරු කිහිපයක් මුල් ස්ථානයෙන් බැහැරව අක්‍රමවත් ආකාරයෙන් විසිරී තිබේ. (ජායාරූපය 2)

ජලය යටින් දිස්වන අමුණේ ගල් ඇතුරුම හා කැපුම් සලකුණ

දැඩි ප්‍රවාහයකින් ජලය ගලායන පටු ස්ථානයක මෙවැනි නිර්මාණ කිරීමේ දී එහි ශක්තියෙන් බව කෙරෙහි දැඩු අවධානයක් යොමු කිරීමේ ප්‍රතිඵලයක් ලෙස කැපුම් සලකුණු වඩා ගැඹුරට හැරීම හා බැරැහි විශාල ගල් යෙදීම කරන්නට ඇත. (ජායාරූපය 2). සුකර නිජ්ජර අමුණේ බදිමයෙන් ගල් රඳවාලීමට ගත් උත්සාහය පැහැදිලිව දැකිය හැකි අතර මෙම ස්ථානයේ එවැනි සාධක නොමැත. බදාම උපයෝගීත්වයෙන් රවා තබනවාට වඩා කැපුම් සලකුණුවලටම ගලින් ගල හිරකිරීමෙන් මෙම අමුණ ගොඩනගා ඇති බව පෙනේ.

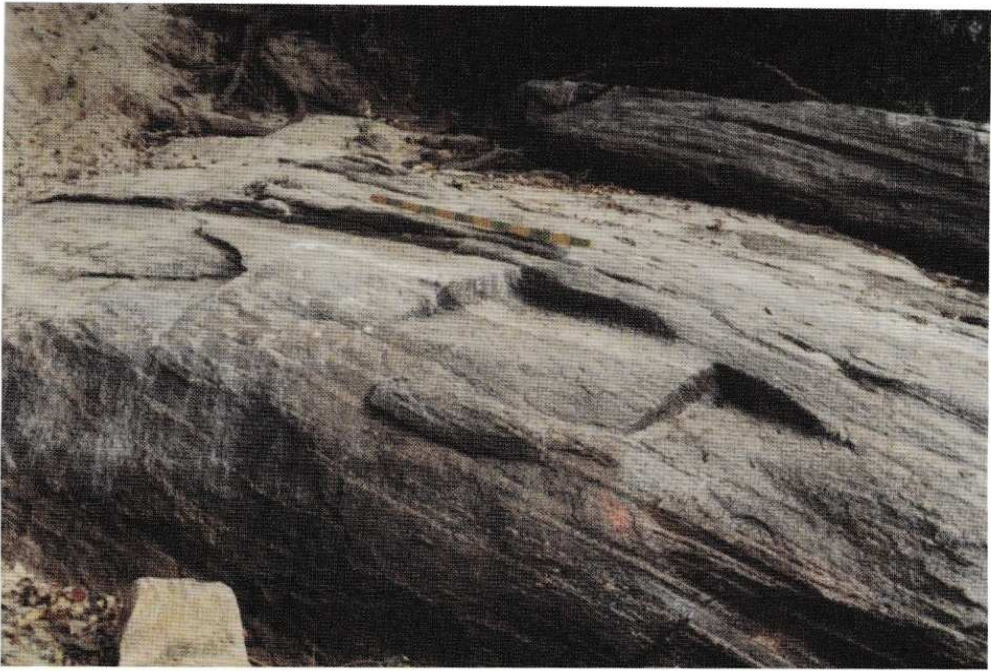
වම් ඉවුරේ සිට මධ්‍යයේ පිහිටි ගලේ දකුණු කෙළවර තෙක් මීටර් 16 ක පමණ පරතරයක් තිබේ. පුරාණ අමුණ සම්බන්ධයෙන් ශේෂව ඇති නටඹුන් ස්වල්පය තිබෙන්නේ මෙම ස්ථානයේ ය. මෙහි වම් ඉවුරේ ස්වාභාවික ගල් තලාවේ පියගැට පෙළක ආකාරයෙන් කැපුම් සලකුණක් දැකිය හැකිය (ඡායාරූපය 3). මෙම කැපුම් සලකුණ ඉවුරේ සිට ඔය දෙසට ගලේ කෙළවර දක්වා මීටර් 4. 33 දිගකින් යුක්තය. ඉහළින්ම පිහිටි කැපුම් සලකුණ කුඩා කට්ටයක් ලෙස නිර්මාණය කර තිබෙන අතරල එය ඔය දෙසට සෙ. මී. 25 ක දිගකින් යුතුය. පළල සෙ. මී. 28 කි. දෙවැනි කැපුම් සලකුණ එතැන් සිට සෙ. මී. 295 ක් ඔය දෙසට ගමන් කර සෙ. මී. 24 කින් පමණ ඉහළට හැටි තිබෙයි. තෙවැනි කැපුම් සලකුණ රතුකිත් ඇඹෙන අතර එය සෙ. මී. 66 ක් දිගට ගමන් කරයි. මෙම කට්ටයේ පළල සෙ. මී. 48 කි. ඔය දෙසට වන්නට මෙම කැපුම් සලකුණුවල ගැඹුර ක්‍රමයෙන් වැඩිවන අතරල මේ වන විට සෙ. මී. 11 ක ගැඹුරකින් යුක්ත වේ. අවසන් කැපුම් සලකුණ සෙ. මී. 47 ක දිගකින් යුතුවන අතරල පළල ද එම ප්‍රමාණයේ වේ. මෙම කැපුම් සලකුණ යෙදීම මගින් ගලේ බැවුම් ස්වභාවය ඉවත් කර එම තිරු සමතලාව් ඇත. මේ නිසා අමුණේ ගල් පුවරු පහළට තල්ලුවීම වැළකෙන පරිදි රඳවාලීමට හැකියාව ලැබේ.

අමුණ ඉවුරට සවිකිරීමට වම් ඉවුරේ ස්වභාවික ගලේ කපන ලද සලකුණු

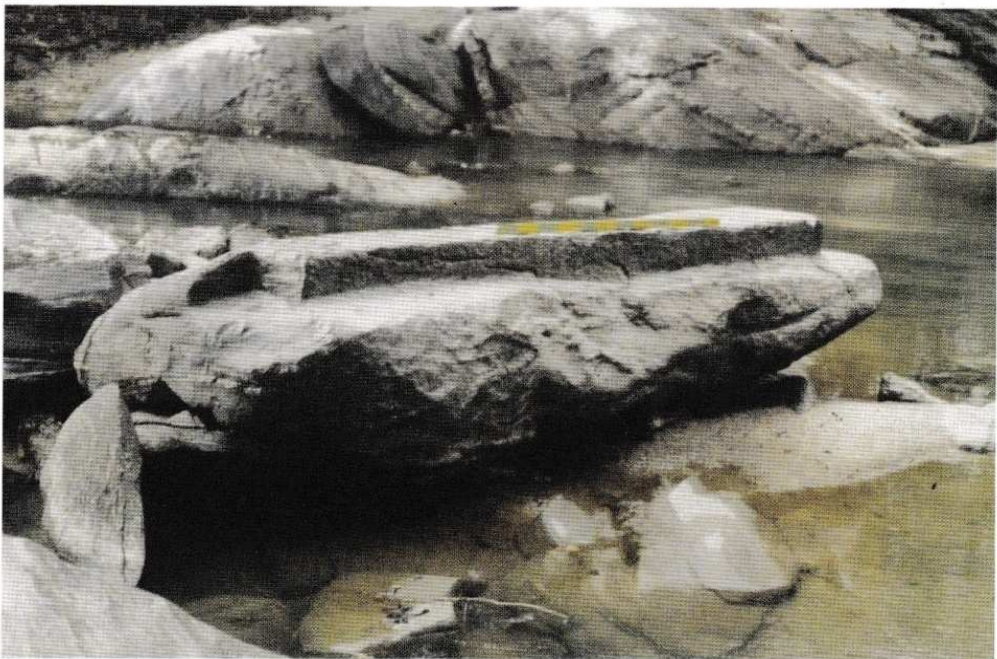
අමුණ ඉදිකිරීමට යොදාගත් කැපුම් සලකුණ සහිත විශාල ගල් කුට්ටියක්

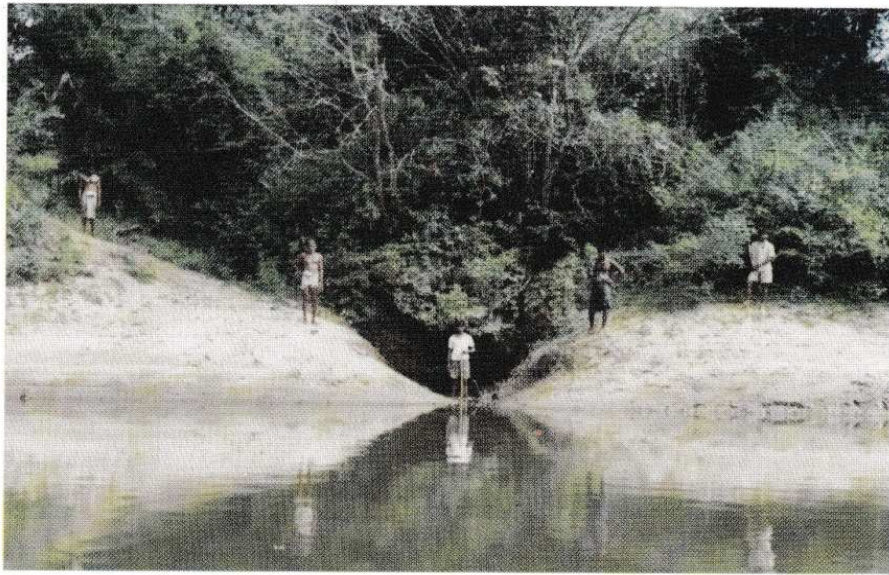
අමුණේ සිට මීටර් 80 ක් පමණ ඉහලින් අමුණෙහි ජලය කෙත්බිම් කරා ලබාගත් ඇල මාර්ගය පිහිටා තිබේ (ජායාරූපය 6). මෙය වර්තමානයේ දී . කැප් ඇල.. නමින් හැඳින්වේ. මෙම ඇලට එම නම යෙදී ඇත්තේ . කැපුප වු . හෙවත් . කපාපු ඇල . යන අදහසින් බව ප්‍රදේශවාසී මතයයි. දකුණු ඉවුරෙන් උතුරු දිශානුගතව ඇඹෙන මෙම ඇල මාර්ගය ඔස්සේ මීටර් 300 ක්

පමණ ගියවිට තරමක් වයඹ දෙසට හැටි ගමන් කරයි. මෙම ඇලේ ආරම්භක ඉවුරු දෙපස බෙහෙවින් සෝදාපාච්චට ලක්වී ඇත. ඇලේ ආරම්භක ස්ථානයේ මතුපිට උපරිම පළල මීටර් 12.40 වන අතර ඔස්සේ පතුළ මට්ටමේ දී එය මීටර් 2.40 ක් මෙහි සාමාන්‍ය මධ්‍ය පළල මීටර් 6 වන අතර පතුළේ සිට ඉහළ මතුපිට දක්වා ඇලේ මධ්‍ය මීටර් 5 ක උසින් යුක්ත වේ.

අමුණට ඉහළින් පුරාණ ඇළ මාර්ගය ආරම්භවන ස්ථානය
