මා ඔය ආණිත යකාබැඳී ඇල්ල පුරානා අමුණ පිළිබඳ පුරාවිද්‍යාත්මක විමර්ශනයක්

වින්දන රෝහන විනානාවේ
යෝජ්ධ තට්කාවාරිය උ ආකෘතියේ
පුරාවිද්‍යා සහ උරුම කළමනාකරණ අධ්‍යක්ෂණාගය
ශ්‍රී ලංකා රජරට විශ්වවිද්‍යාලය

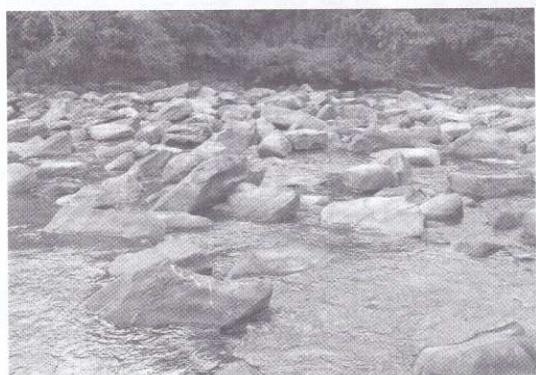
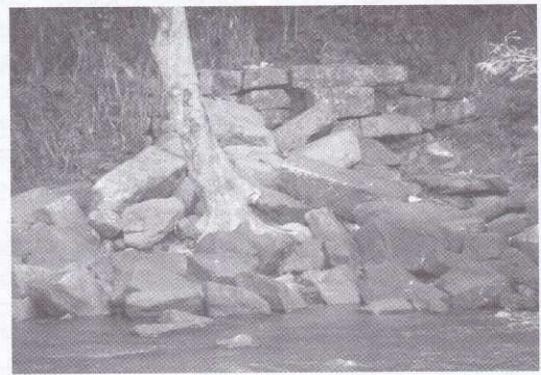
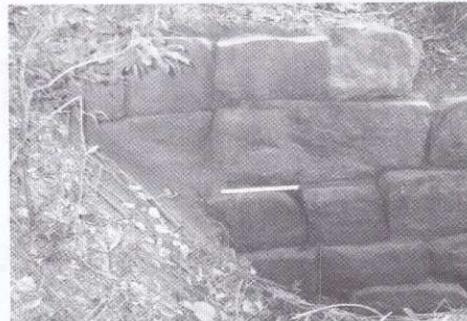
මා ඔයේ යකාබැදි අභ්‍යන්තර ප්‍රදාන අමුණ ආක්‍රිත නටුම්
